PAOLA RAFFAELLA DAVID

INTERVENTI DI CONSERVAZIONE NELLA CHIESA DI
SANTA MARIA IN PORTA PARADISI A ROMA

*Estratto dal "Bollettino d'Arte" del Ministero per i Beni e le Attività Culturali
N. 112 - Aprile-Giugno 2000*

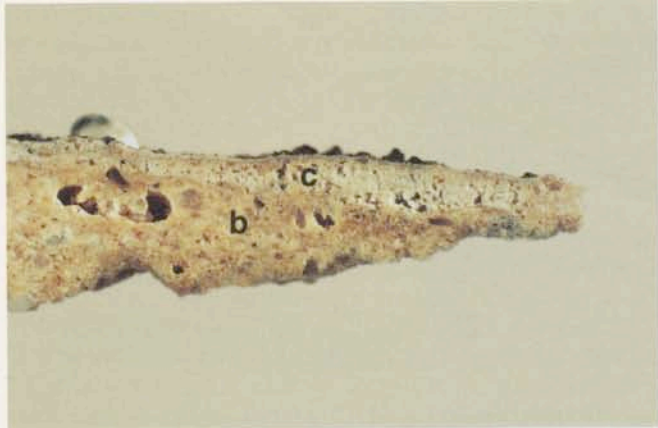
11 – CAMPIONE N. 4. SEZIONE LUCIDA, STRATIGRAFIA

c) scialbo di colore giallo ocra chiaro a base di calcite e ocra gialla (100-250 micron); b) scialbo di colore giallo a base di calcite, ocra gialla e silice

I riscontri stratigrafici eseguiti sulle tracce di scialbo prelevato dal paramento laterizio nella zona sotto il cornicione di travertino nell'angolo interno in corrispondenza della seconda lesena da destra, hanno evidenziato i residui di due strati sovrapposti di colore di cui il primo giallo-ocra a base di calcite e ocra-gialla dello spessore pari o superiore a circa mm 1 ed il secondo, più sottile (da 100 a 250 micron) composto anch'esso da calcite e da ocra gialla più chiara della sottostante. Tra i due strati di scialbo non sono state rilevate tracce di sporco e quindi si può ipotizzare che essi siano stati stesi in successione a breve distanza di tempo durante uno stesso ciclo manutentivo (fig. 11).

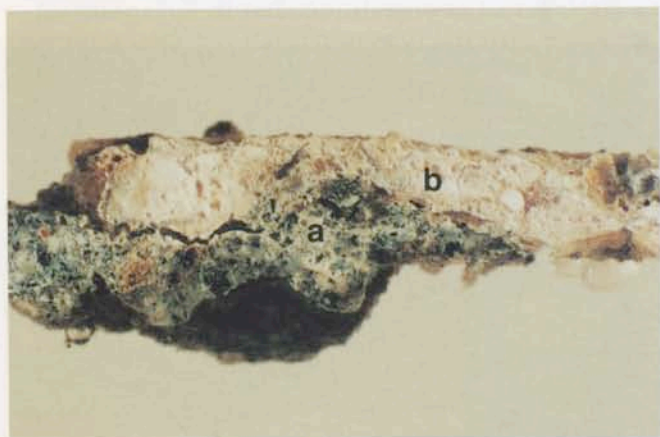
12 – CAMPIONE N. 1. SEZIONE LUCIDA, STRATIGRAFIA

b) scialbo di colore giallo ocra chiaro a base di calcite e ocra gialla con tracce di gesso (250 micron - 1 mm); a) malta friabile di colore grigio scuro (carica pozzolanica, legante a base di calce aerea)

Su altri tre campioni di scialbo prelevati dal paramento in altre zone della facciata si è evidenziato un solo strato di scialbo di colore giallo ocra a base di calcite e ocra gialla di spessori variabili da 100 micron a più di mm 1 (figg. 12-14).¹⁰⁾

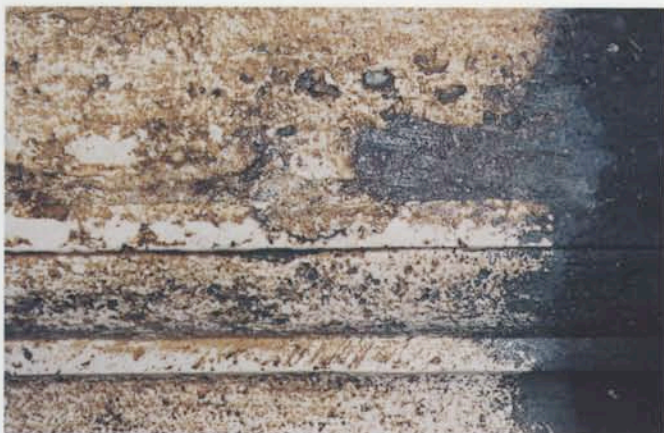
15 – SCIALBI COLOR OCRA SCURO EVIDENZIATI DALLA PULITURA DEL TRAVERTINO
(foto S.E.I., 1998)

Nel corso delle indagini *in situ*, dopo l'esecuzione di alcuni saggi di pulitura sul travertino di facciata, sono state individuate inoltre tracce di finitura inizialmente interpretate come prodotti del degrado superficiale (fig. 15).

Tali tracce consistono in sottili residui di scialbo color ocra scuro, probabilmente applicato sul travertino a seguito della decorticatura del paramento laterizio (avvenuta nel corso del XIX secolo) per accordarne il colore alla cortina laterizia, alterando così non solo l'aspetto seicentesco della facciata, che sappiamo essere stata tutta "color travertino", ma ignorando, anche sin-

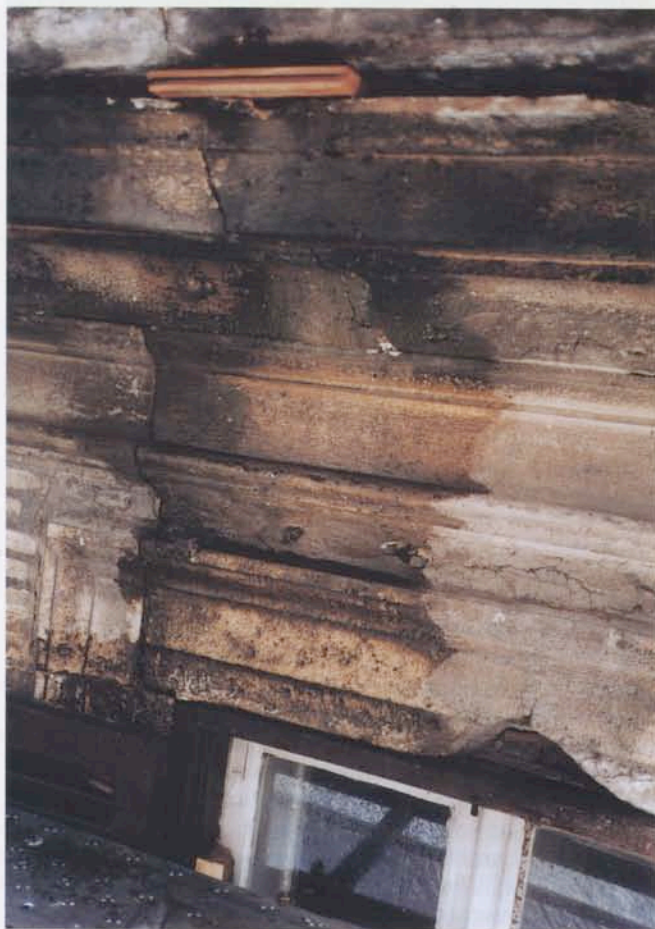
Travertino scialbato quindi a "color mattone" e paramento laterizio decorticato dello strato di finitura a finto travertino, erano dunque i colori che caratterizzavano le superfici al momento di inizio dei lavori, colori, peraltro, notevolmente alterati, come la scialbatura del travertino a color mattone, per l'elevato degrado prodotto dal deterioramento delle superfici stesse, che ne rendeva difficile la comprensione (fig. 16).

16 – RESTI DI SCIALBI COLOR OCRA SCURO E CROSTE NERE COMPATTE SUL TRAVERTINO DEL CORNICIONE
(foto dell'Autrice, 1999)

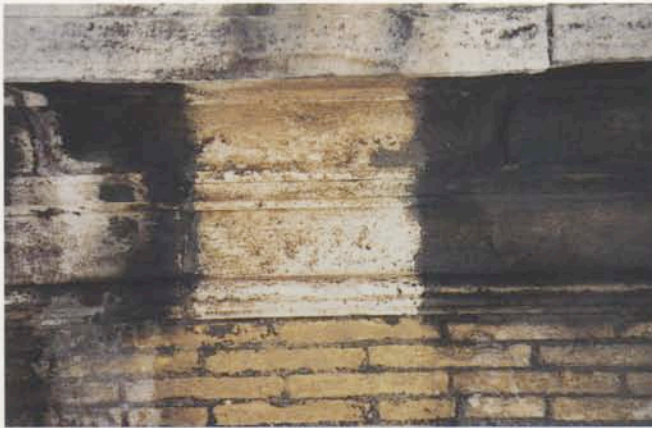
17 – SAGGIO DI PULITURA SUL TRAVERTINO DEL CORNICIONE
(foto S.E.I., 1998)

La campagna di indagini diagnostiche condotta su campioni prelevati dal paramento laterizio e dal travertino per determinare lo stato di alterazione del materiale lapideo (travertino) ha confermato la patogenesi delle cattive condizioni di conservazione delle superfici, dovute alla presenza di accentuati fenomeni di accumulo di croste nere localizzate in particolare modo nelle parti di travertino e da depositi di particolato atmosferico aggregati ma non ancora in forma crostosa, compatta e spessa, diffusi in modo generalizzato su tutta la facciata (fig. 17).

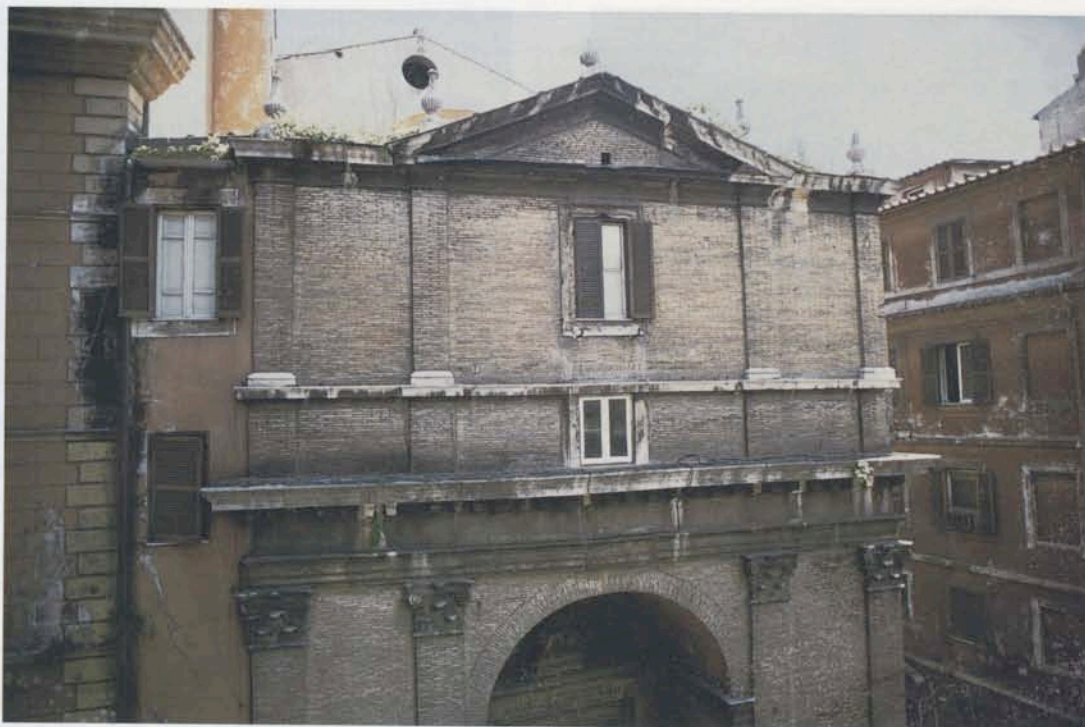
Erano presenti inoltre evidenti fenomeni di erosione delle superfici sia dei mattoni che del travertino e un consistente fenomeno di alterazione cromatica localizzato sulla parte destra della facciata aggredita da una cronica umidità di risalita, già in atto da decenni.¹⁴⁾

19 – STATO DI ALTERAZIONE SUPERFICIALE DELLA PARTE SUPERIORE DELLA FACCIATA
(foto dell'Autrice, 1999)

Nella maggioranza dei casi (compreso quello esaminato) si tratta in primo luogo di interventi successivi su paramenti originariamente "non finiti" sui quali, nei casi più felici, si trovano ancora trattamenti di finitura e di cromie originarie difficilmente riproponibili, peraltro, se non in taluni casi eccezionali, mediante limitate reintegrazioni (fig. 19).

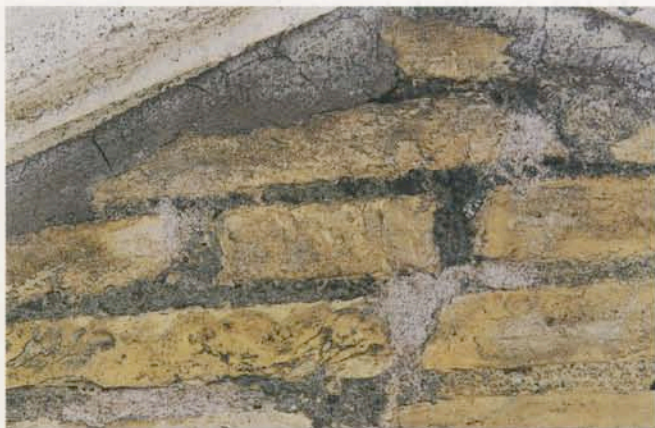
20 – LA CORTINA DOPO LA PULITURA

Sono evidenti stuccature dei giunti eseguite con materiali non compatibili e l'eterogeneità cromatica e dimensionale dei mattoni.
(foto dell'Autrice, 2000)

Sia il travertino che le cortine laterizie della facciata della chiesa sono stati puliti con lavaggio con acqua nebulizzata e successiva spazzolatura a mano dei laterizi più degradati; microsabbatura con idrossido di alluminio integrata da impacchi di sali di ammonio e sistema *vos* sono stati i metodi utilizzati per la rimozione delle più tenaci croste nere annidate sui travertini e sulle cortine (figg. 20 e 21).

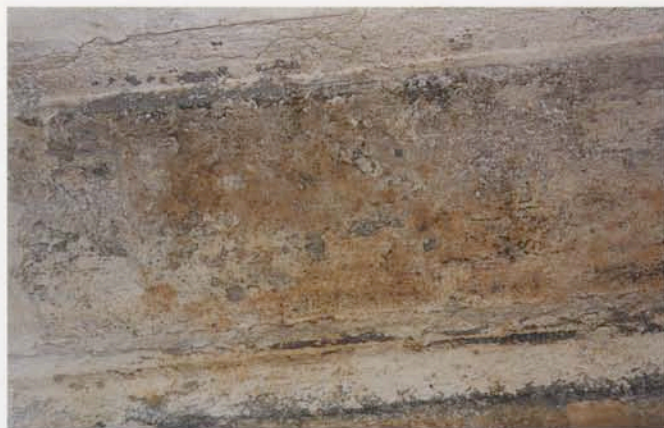
21 – TRACCE DI MANUTENZIONI PREGRESSE SUL TRAVERTINO DOPO L'INTERVENTO DI PULITURA E IL TRATTAMENTO DI PROTEZIONE

sa del travertino, residui, come si è detto, di manutenzioni storiche sintatticamente errate (fig. 21).

In questo modo si è cercato di evitare la rimozione sia delle tracce di scialbo ocra chiaro a finto travertino, presenti sulle cortine laterizie appartenenti all’intervento seicentesco, sia di quelle più profonde di scialbo color ocra scura presenti sulla superficie poro-

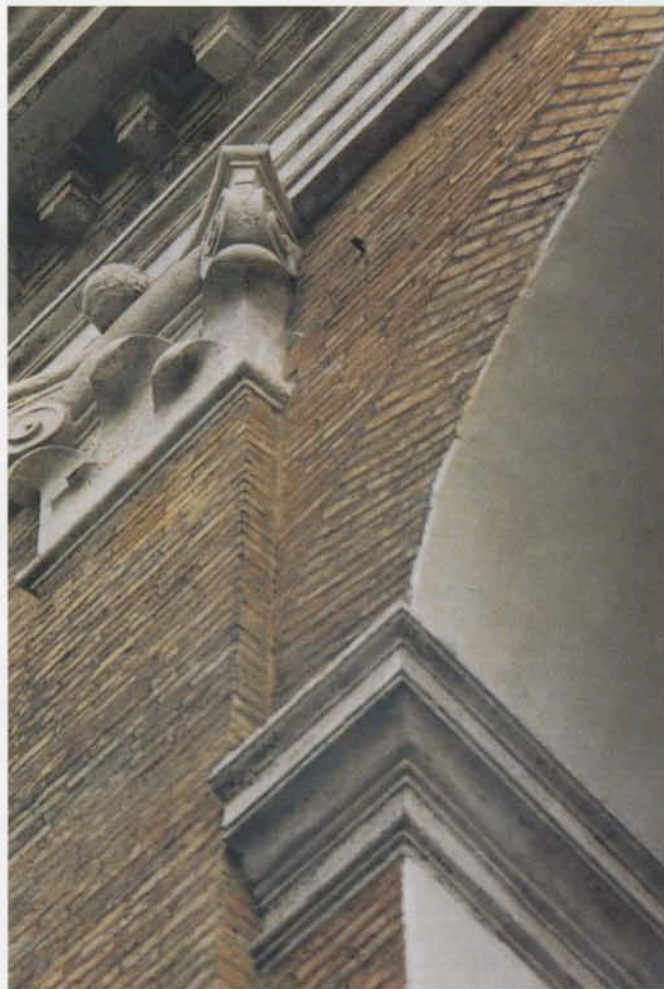
22 – PARTICOLARE DEL TRAVERTINO E DEL PARAMENTO LATERIZIO DOPO L'INTERVENTO

Escludendo il ricorso ad inopportuni quanto antistorici ripristini di rapporti sintattici ormai perduti, si è ritenuto di valorizzare l'identità dei materiali: sulle cortine è stata applicata una leggera scialbatura a base di latte di calce, pigmenti e polvere di laterizio, al fine di omogeneizzarne le differenze cromatiche senza peraltro alterarne l'immagine, ormai storicizzata, di paramento "a vista". Analogamente la protezione delle superfici di travertino, riportato alla sua corretta cromia dopo la pulitura, è stata eseguita mediante una scialbatura a base di latte di calce e polvere di travertino (figg. 22 e 23).¹⁶⁾

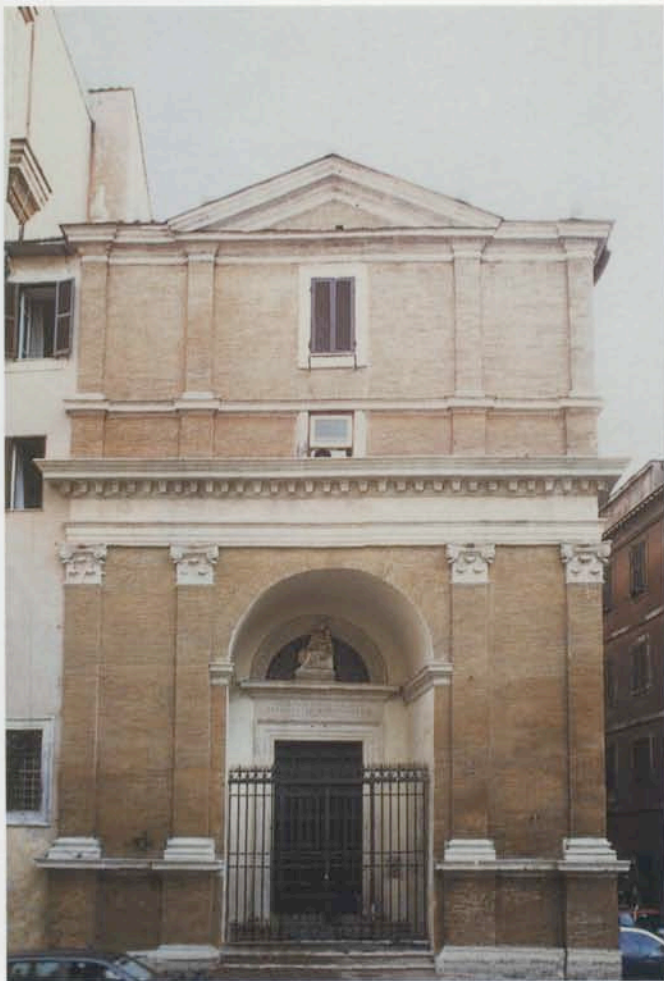
23 – ROMA, CHIESA DI SANTA MARIA IN PORTA PARADISI
LA FACCIATA DOPO L'INTERVENTO CONSERVATIVO

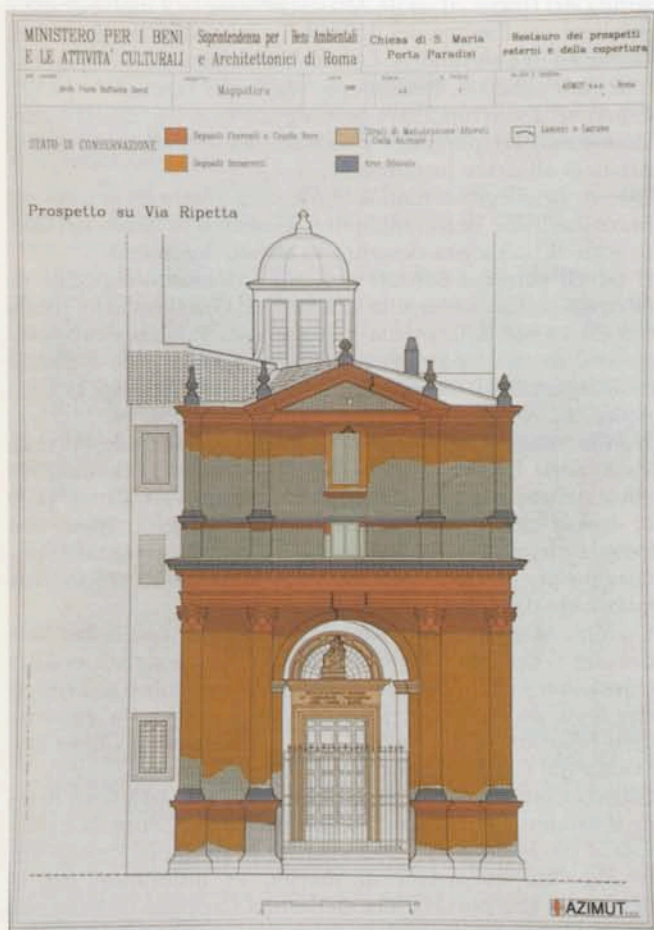
24 – RILIEVO DELLO STATO DI CONSERVAZIONE DELLE SUPERFICI DELLA FACCIATA DELLA CHIESA DI SANTA MARIA IN PORTA PARADISI
(grafico dell'Azimut s.r.l., Roma)

14) Stati di alterazione e relativi interventi di conservazione sono stati graficizzati nella mappatura del degrado e sono stati eseguiti dalla Azimut s.r.l., Roma (cfr. le figg. 24-26).

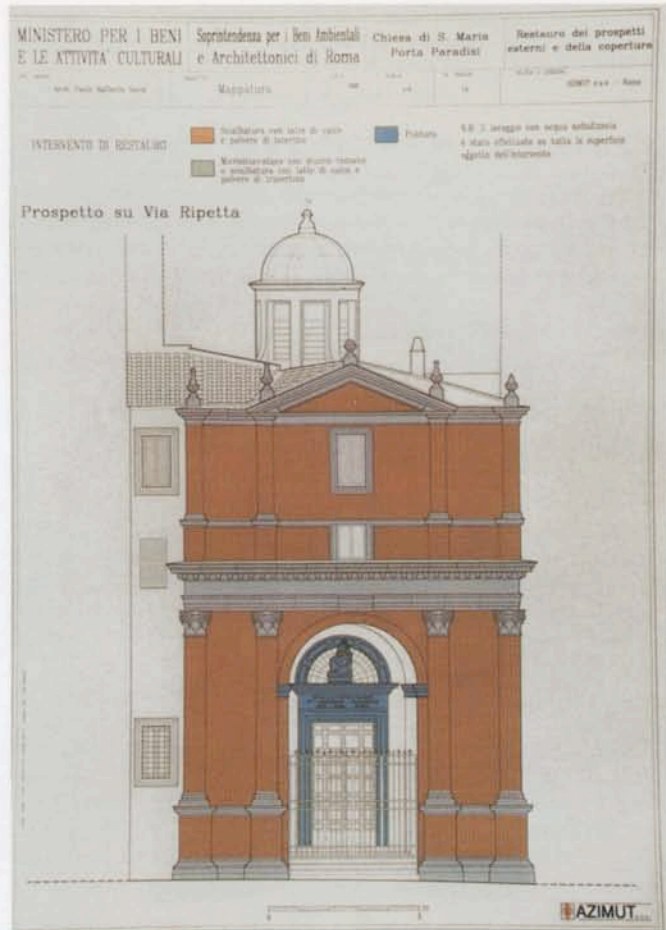
25 – SINTESI DEGLI INTERVENTI CONSERVATIVI ESEGUITI SULLE SUPERFICI DELLA FACCIATA DELLA CHIESA DI SANTA MARIA IN PORTA PARADISI
(grafico dell'Azimut s.r.l., Roma)

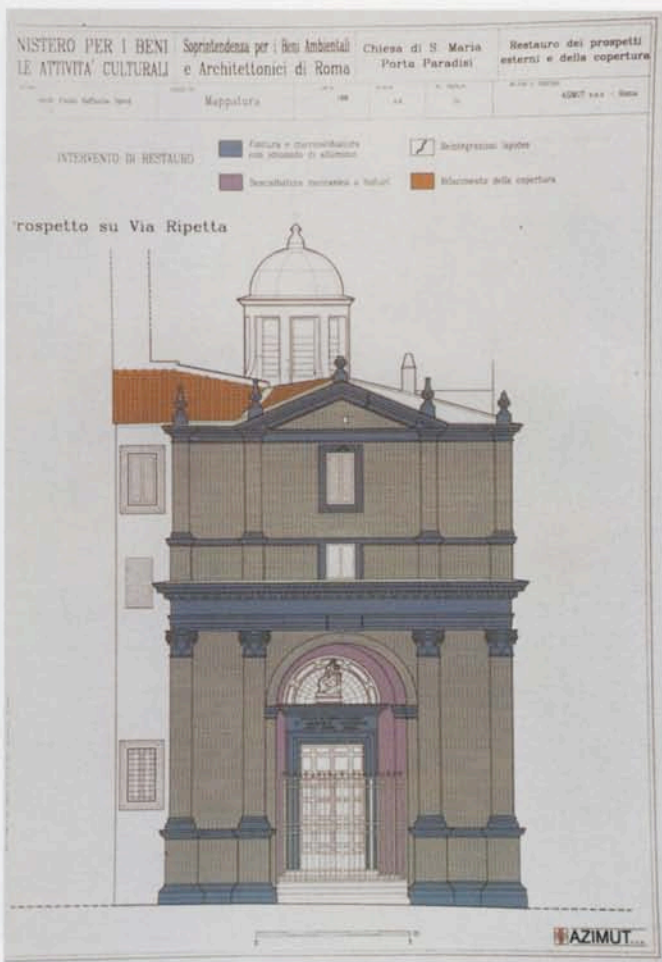
26 – SINTESI DEGLI INTERVENTI CONSERVATIVI ESEGUITI SULLE SUPERFICI DELLA FACCIATA DELLA CHIESA DI SANTA MARIA IN PORTA PARADISI
